# Tingkat Kerentanan Fisik Bangunan terhadap Potensi Erupsi Gunungapi Kelud

## *Physical Building Vulnerability towards Potential Eruption of Kelud Volcano*

Yan Rahmani<sup>1</sup>, Danang Hadmoko<sup>2</sup>, dan Djaka Marwasta<sup>3</sup>

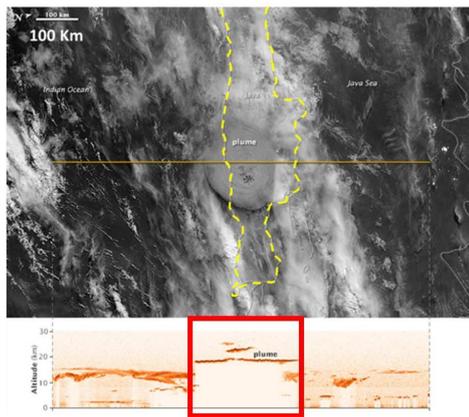
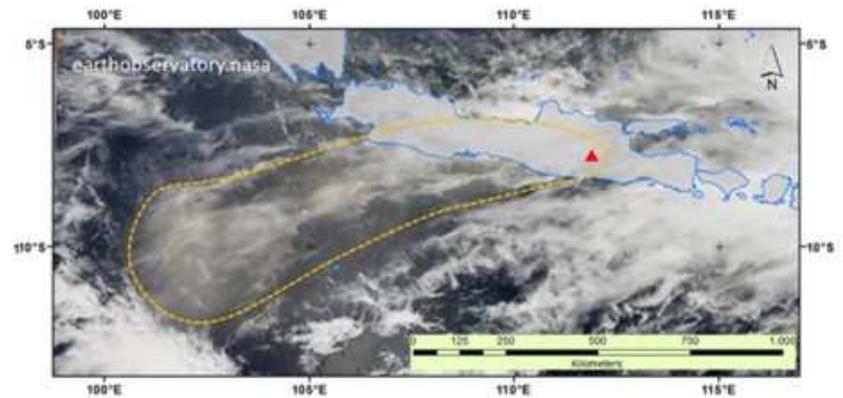
Gambar 1. Erupsi Gunungapi Kelud tahun 2014

(a) ketinggian abu vulkanik mencapai 17–20 km

(b) sebaran abu vulkanik ke arah barat daya hingga  $\pm 1000$  km

dengan sejarah erupsinya didominasi oleh tipe erupsi eksplosif yang menghasilkan endapan aliran dan jatuhnya piroklastik (Zaennudin, 2009). Gunungapi Kelud secara geografis terletak pada posisi  $7^{\circ}56'00''$  LS dan  $112^{\circ}18'30''$  BT dan secara administratif termasuk kedalam tiga kabupaten yakni Kabupaten Blitar, Kabupaten Kediri dan Kabupaten Malang. Tipe erupsi eksplosif yang menghasilkan aliran piroklastik, abu vulkanik dan lahar menjadi fenomena yang paling berbahaya bagi permukiman dan manusia (Baxter et al., 2005). Gunungapi Kelud telah mengalami 34 kali erupsi sejak tahun 1000–2014 dengan periode kejadian antara 7–37 tahun sekali dengan *Volcanic Eruption Index* (VEI) dominan yakni 2 hingga 4 (Kementerian Energi dan Sumber Daya Mineral, 2014). Tanggal 13 Februari 2014 pukul 22:46 WIB, Gunungapi Kelud mengalami erupsi eksplosif dengan mengeluarkan material batuan, kerikil dan abu vulkanik mencapai 200 juta  $m^3$ , sehingga erupsinya masuk dalam kategori VEI 4 dan menghancurkan kubah lava (Paripurno et al., 2015). Erupsi Gunungapi Kelud tahun 2014 berdampak buruk terhadap manusia, bangunan dan lahan pertanian. Abu vulkanik setinggi 17–20 km keluar dari pusat erupsi serta abunya tersebar  $\pm 1000$  km ke barat hingga mencapai Provinsi Jawa Barat, Daerah Istimewa Yogyakarta, dan DKI Jakarta (Paripurno et al., 2015) (Gambar 1).

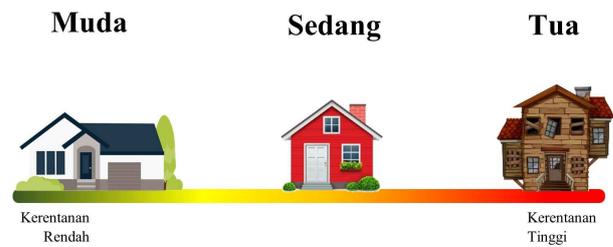
Gambar 3. Skema urutan tingkat kerentanan bangunan pada variabel umur bangunan

rentan rusak apabila terkena material erupsi Gunungapi Kelud bila dibandingkan dengan bangunan yang memiliki umur lebih muda. Tingkat kerentanan bangunan berdasarkan variabel umur ditampilkan dalam Gambar 3.

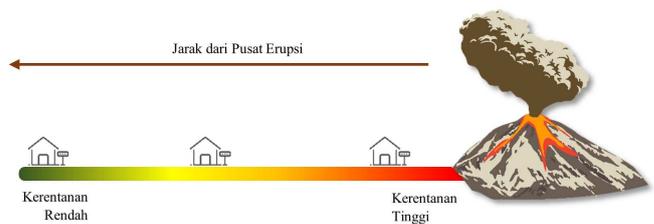
Gambar 5. Urutan tingkat kerentanan bangunan terhadap jarak dari pusat erupsi

Bangunan permukiman yang berada dekat dengan tempat kejadian bencana vulkanik (aliran lahar) mengalami kerusakan yang lebih tinggi dibandingkan dengan bangunan permukiman yang jauh dari tempat kejadian Bencana (Hadmoko et al., 2018) Daerah yang dekat dengan pusat erupsi berpotensi menerima material jatuhnya piroklastik dengan ukuran yang lebih besar bila dibandingkan dengan daerah yang jauh dari pusat erupsi. Daerah yang dekat dengan pusat erupsi akan mengalami tingkat kerusakan yang lebih tinggi bila dibandingkan daerah yang jauh dari pusat erupsi (Gambar 5).

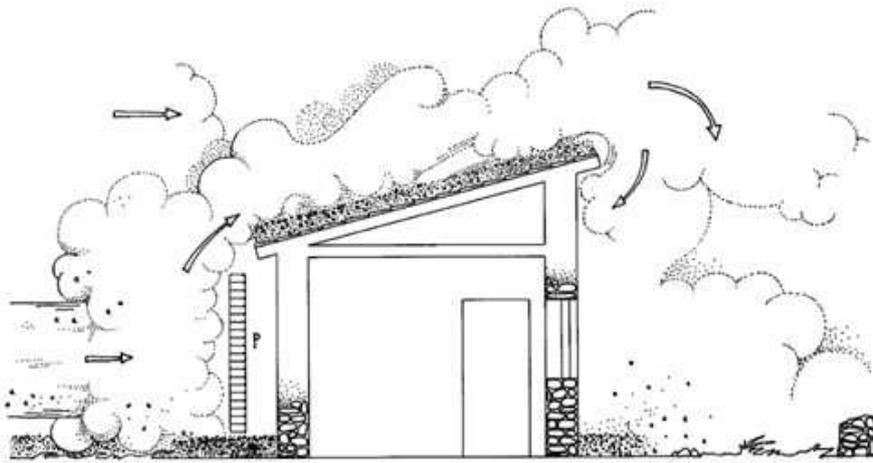
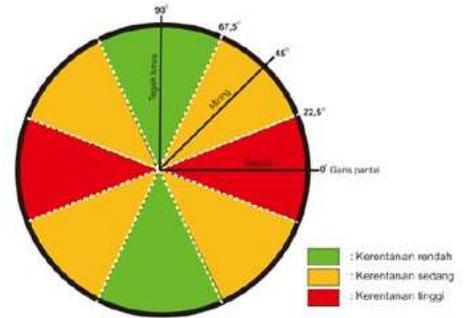
Gambar 4. Variabel orientasi bangunan

(a) skema dari dampak PDC terhadap arah hadap bangunan

(b) Pembagian Sudut Orientasi Bangunan dan Tingkat Kerentanan Bangunan

*clastic density currents*) akan mengalami tingkat kerusakan yang lebih tinggi daripada bangunan yang tidak terkena dampak langsung dari material piroklastik (Nunziante et al., 2003). Bangunan yang sejajar dengan arah datangnya bencana juga akan mengalami kerusakan lebih besar dibandingkan dengan bangunan yang tegak lurus dengan arah datangnya bencana Gambar 4. (Naja & Mardiatno, 2018)

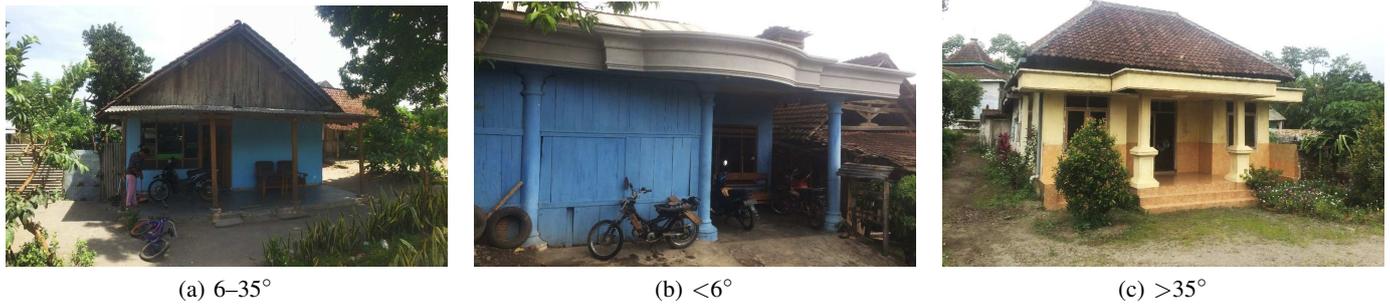
Gambar 6. Kemiringan atap bangunan di Desa Puncu

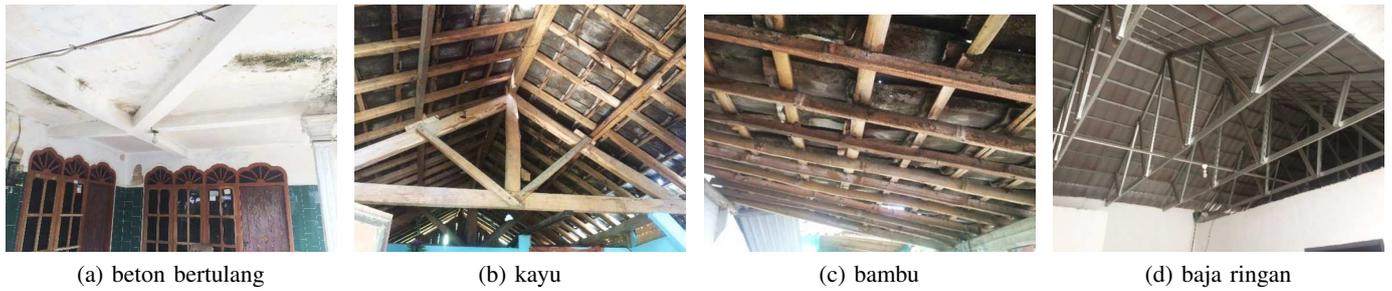
Gambar 7. Karakteristik bahan konstruksi atap bangunan di Desa Puncu

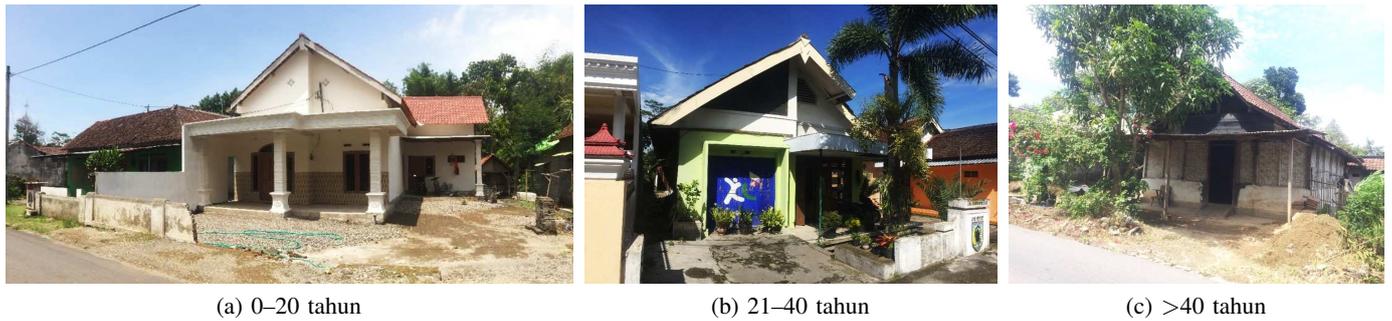
Gambar 8. Karakteristik umur bangunan di Desa Puncu

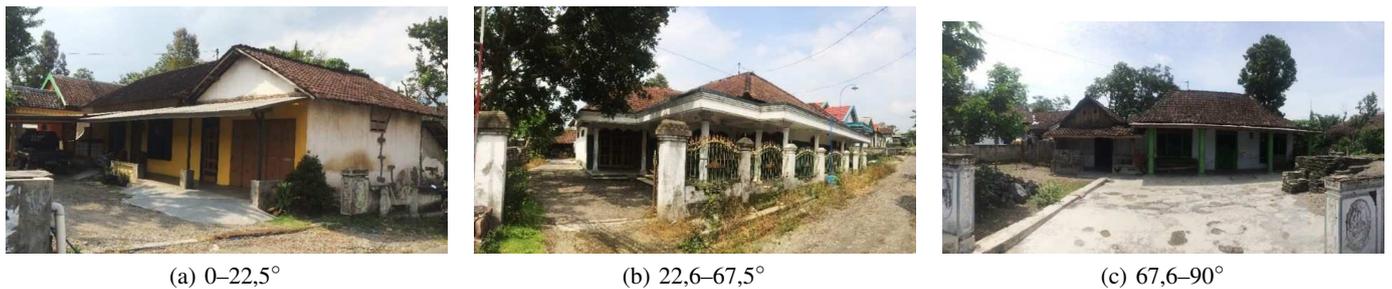
Gambar 9. Karakteristik orientasi bangunan di Desa Puncu

diklasifikasikan menjadi sejajar (0–22,5°), miring (22,6–67,5°) dan tegak lurus (67,6–90°) dari Gunungapi Kelud. Bangunan dengan orientasi 22,6–67,5° atau miring memiliki kuantitas yang paling banyak yakni sebesar 262 bangunan (63%). Banyaknya bangunan yang berada pada orientasi miring (22,6–67,5°) karena bangunan memiliki pola menghadap kearah jaringan jalan (Gambar 9).

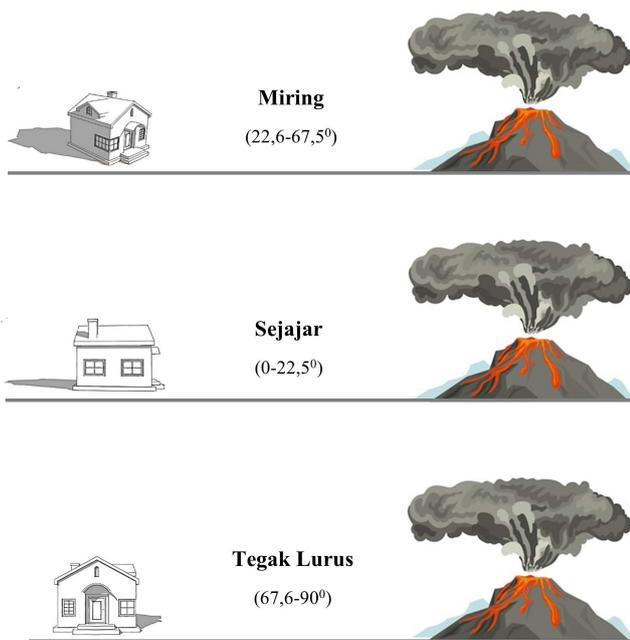
Gambar 10. Ilustrasi orientasi bangunan di Desa Puncu

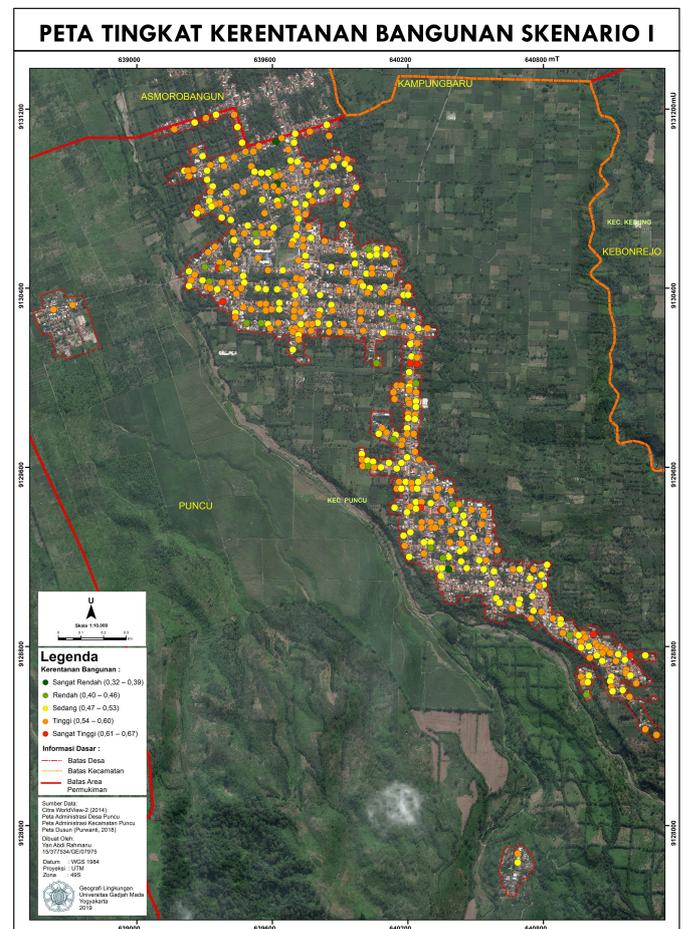
Gambar 11. Peta Skenario I Kerentanan Fisik Bangunan di Desa Puncu

Terdapat 8 (delapan) skenario yang dibuat untuk menganalisis tingkat kerentanan bangunan di Desa Puncu dengan asumsi kekuatan erupsi Gunungapi Kelud seperti pada tahun 2014 dengan skala VEI 4. Hasil pengolahan data kerentanan fisik bangunan menunjukkan bahwa kerentanan sangat bervariasi mulai dari skenario I hingga skenario VIII. Tingkat kerentanan bangunan di Desa Puncu berdasarkan 8 (delapan) skenario menunjukkan jumlah yang beragam pada tiap kelas kerentanan. Berdasarkan studi literatur, wawancara dengan masyarakat Desa Puncu, serta identifikasi di lapangan menunjukkan skenario I

(Gambar 11) paling representatif dibandingkan tujuh skenario lainnya dengan asumsi kekuatan erupsi Gunungapi Kelud seperti pada tahun 2014 (VEI = 4) (Tabel VI).
